# 洪水によつて砂土の堆積をうけた 竹林の回復に関する研究

橋 本 英 二・伊 佐 義 朗・渡 辺 政 俊

Studies on the Recovery of Bamboo Groves after the Accumulation  
of Gravel and Sand by Flood

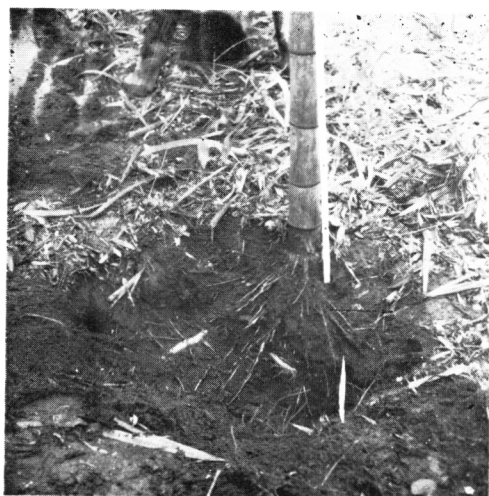
写真 1 約 10 cm 堆積した A 区  
Photo. 1 A Plot (accumulated depth : 10cm)

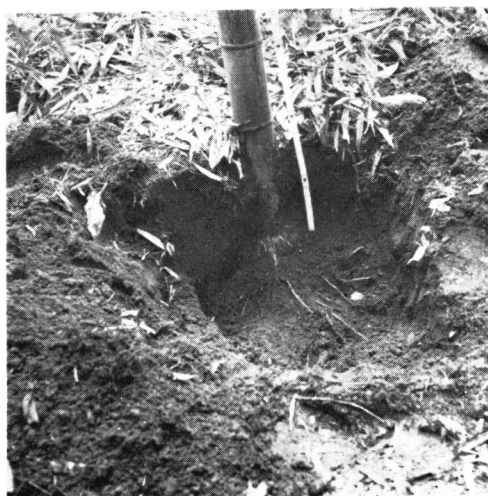
写真 2 約 25 cm 堆積した D 区  
Photo. 2 D Plot (accumulated depth : 25cm)
